Törnsfalls kyrkogård

Törnsfalls församling, Linköpings stift, Kalmar län

Kulturhistorisk inventering av kyrkogårdar/
begravningsplatser i Linköpings stift 2006

Magnus Johansson
Kyrkoantikvariska rapporter 2006, Kalmar läns museum

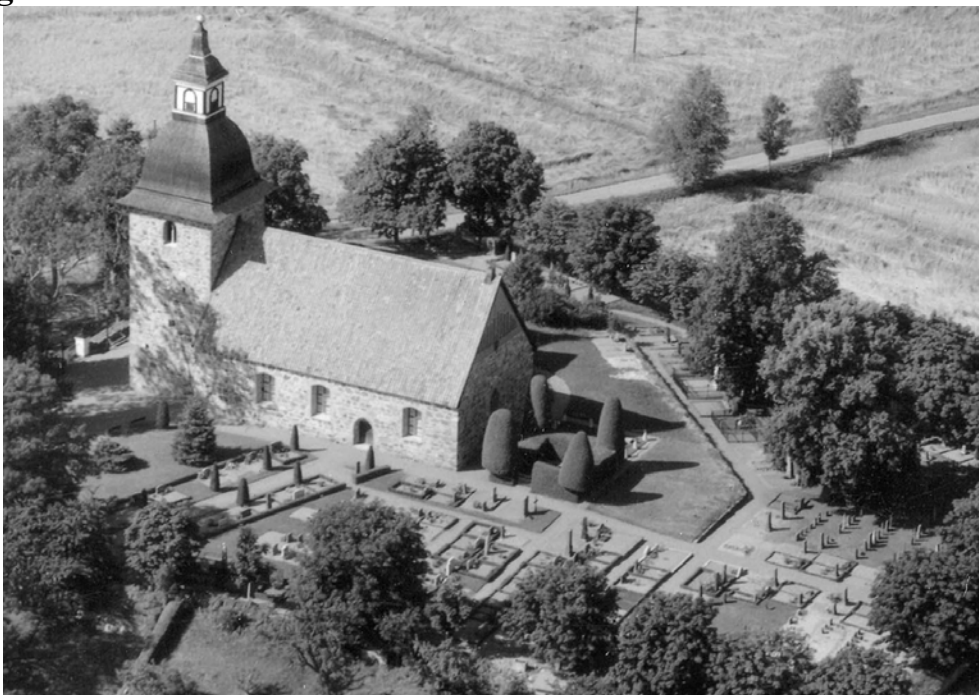
Flygbild från 1950.

Kvarteret är beläget nordost om kyrkan och följer stödmuren inne på kyrkogården. På flygbilden från 1950 syns att det saknas gravar inom detta område förutom den stora Nordenfalkska familjegravplatsen. Om detta beror på en omläggning med borttagande av gamla vårdar eller om det aldrig funnits gravar där är osäkert. Raderna med gravplatser är orienterade i nordväst-sydostlig riktning. Vårdarna är enhetligt låga och står framför en rygghäck av ölandstok. Till kvarteret hör även en litet område med urngravar alldeles öster om sakristian med gravar från 1990-talet och framåt. Hela kvarteret är bevuxet med gräs och saknar annan vegetation än rygghäcken.

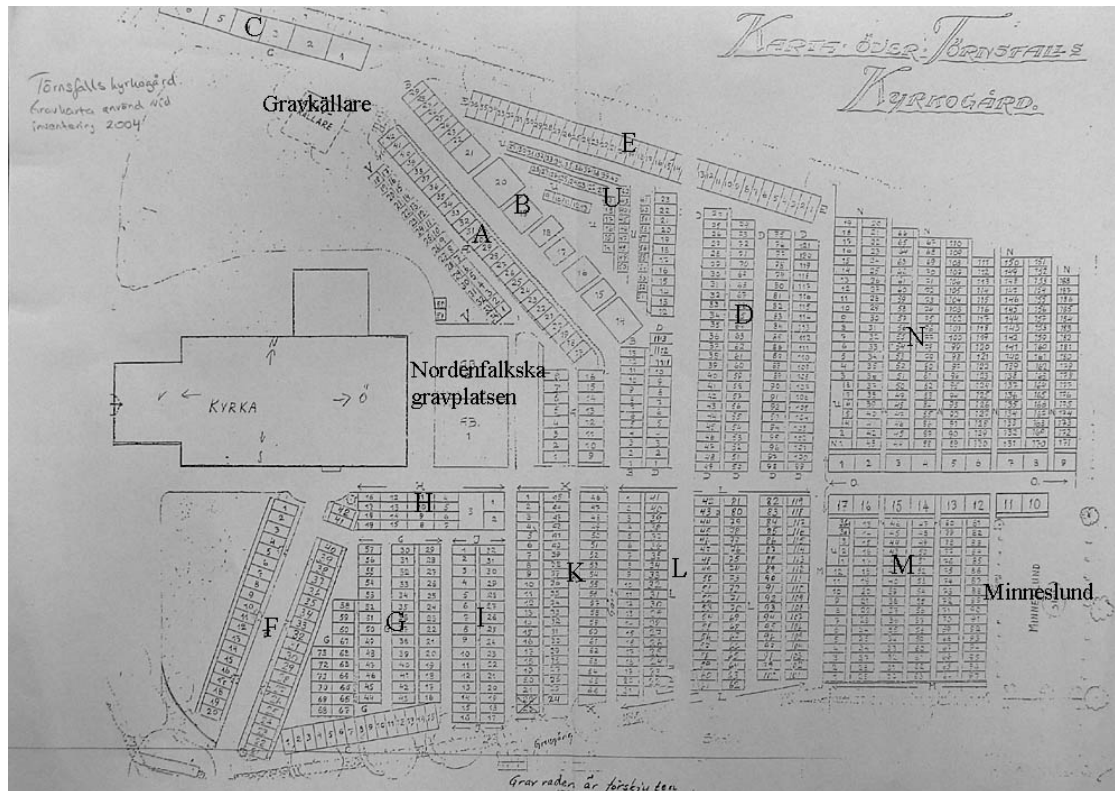
Gravkarta över Törnfalls kyrkogård.

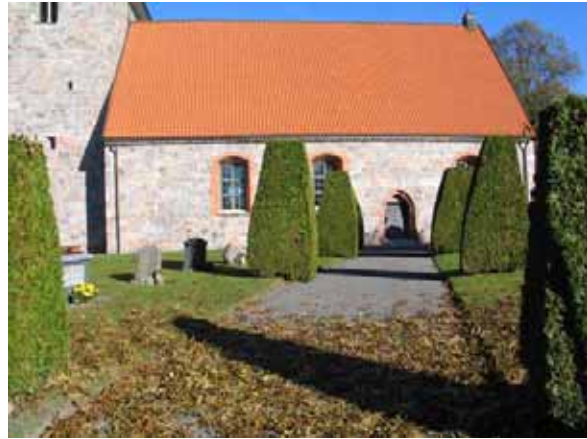
Gången med formklippta tujor fram till sydportalen.

Kvarter F består av enkla gravrader på båda sidor om gången fram till kyrkans södra entré. De höga formklippta tujorna står i givakt utmed gångens kanter och utgör tillsammans med tujorna runt Nordenankars familjegrav, kyrkogårdens mest karaktärsfulla plantering.

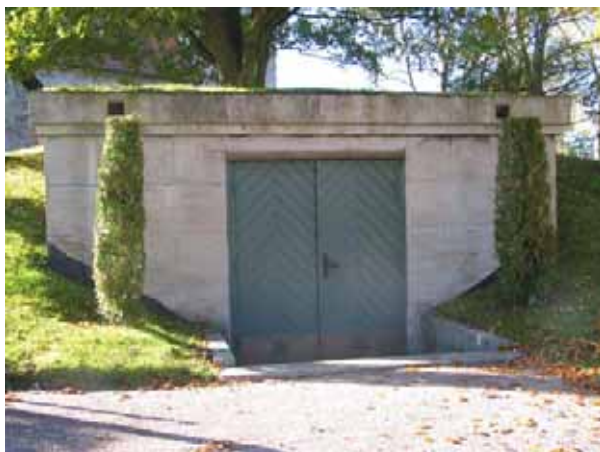
Bisättningskällare.

Nordost om kyrkan finns bisättningskällare från 1937. Den är i gjuten betong med plant tak med gräs. Fasaden är i betong med kvadermönster. Dörrarna har träpanel med fiskbensmönster.

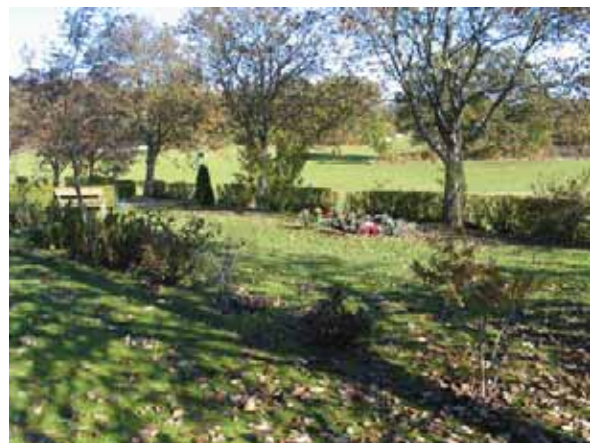
Minneslund från sydväst.

1994 anlades en minneslund i kyrkogårdens sydostliga hörn. Den ligger på mark som ursprungligen planerats för gravar men som aldrig tagits i bruk. Den består av en gräsyta med buskplanteringar, en bänk och en sten med inskriptionen ”Minneslund”. Runt stenen är blommor planterade och där finns även plats att placera vaser.

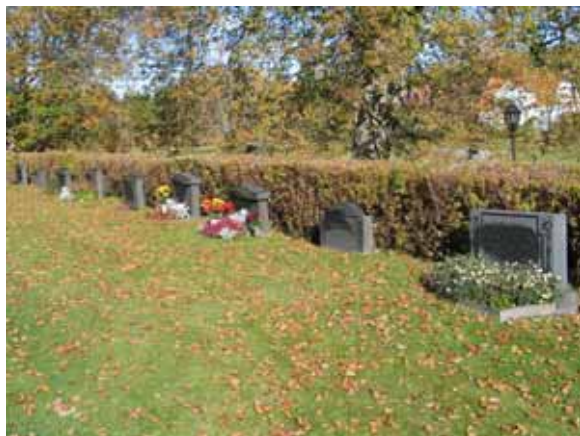
Kvarter A från söder.

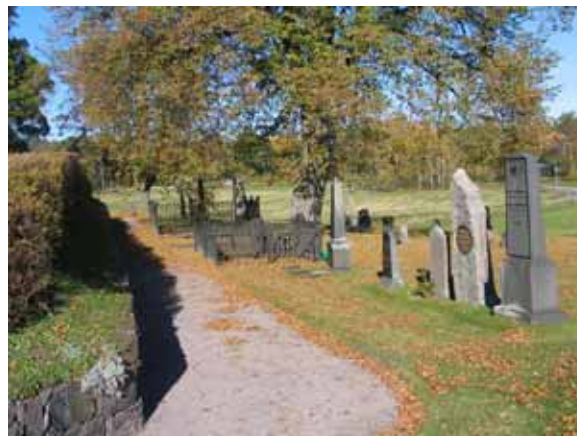
Kvarter B från söder.

Dessa kvarter ligger öster och norr om koret. Kvarter B ligger öster och nordost om koret, nedanför stödmuren inne på kyrkogården, som markerar läget för en tidigare utvidgning. Kvarteret består av en enda rad med stora köpegravar. Många av gravplatserna har stora gravstenar och många har titlar med hög status. Vårdarna är vända mot väster. En grusgång går utmed stödmuren. En stor lind står mitt i kvarteret.

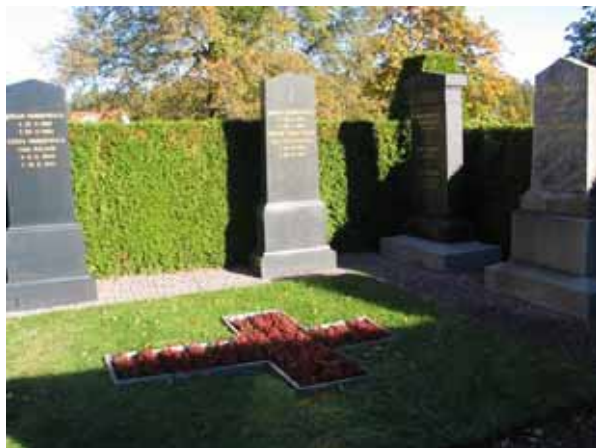
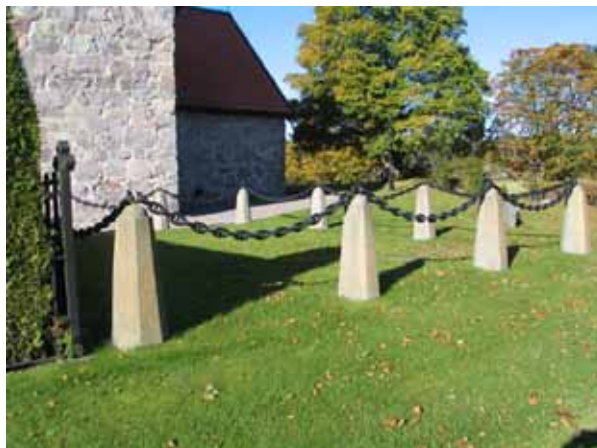
Kvarter AB, Nordenfalks familjegravplats.

Detta lilla kvarter består av familjegravar som tillhör familjen Nordenfalk på godset Blekhem. Det består av två stora gravplatser varav den södra är omgärdad av ett svartmålat järnstaket och en hög tujahäck och den norra av åttakantiga granitpollare med kätting. Inom den södra gravplatsen är vårdarna placerade i ytterkanterna och i mitten finns en gräsmatta med en korsformad blomsterplantering.

Inom den södra gravplatsen finns fem stora vårdar. Den äldsta är från 1846 och är av kalksten men placerad på en sockel av granit. De övriga är av granit och den yngsta är från 1980. Samtliga vårdar har en liknade utformning. Den norra gravplatsen har endast två liggande gravhällar från 1950- respektive 1960-talet.

Blekhem's gods har varit centralt i socknens historia ända sedan 1300-talet. Sedan 1824 innehas det av släkten Nordenfalk som lät uppföra den stora herrgårdsbyggnaden i s.k. tjustempire 1838. Socknens mäktigaste familj fick den bästa tänkbara platsen på kyrkogården, omedelbart öster om koret. Denna plats har på många kyrkogårdar vikts åt präster och socknens mest inflytelserika personer. Genom sin storlek och utformning utgör gravplatsen idag ett viktigt och framträdande inslag på kyrkogården. Den höga tujahäcken har funnits på platsen sedan tidigt 1900-tal. Redan 1959, i samband att församlingen sökte tillstånd för att utvidga kyrkogården, ansåg den dåvarande arkitekten att ”de stora klippta Thujaträden kring den Nordenfalkska graven”, tillsammans med kyrkans gråstenstorn, var kyrkogårdens arkitektoniska dominanter. Ett förhållande som står sig ännu idag. Gravvården av kalksten från 1846 ska föras upp på församlingens inventarieförteckning, liksom de båda gravplatsernas omgärdningar.

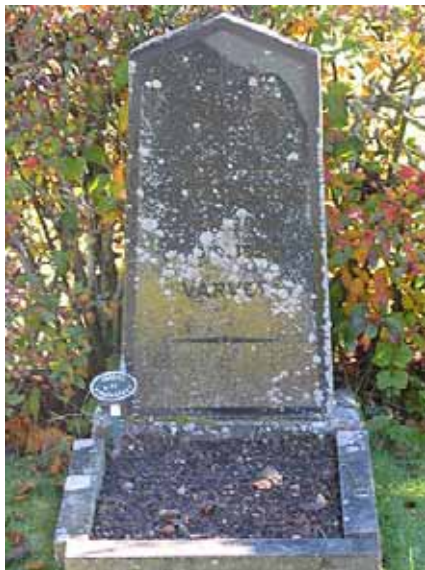
Trolig linjegravvård i kvarter D.

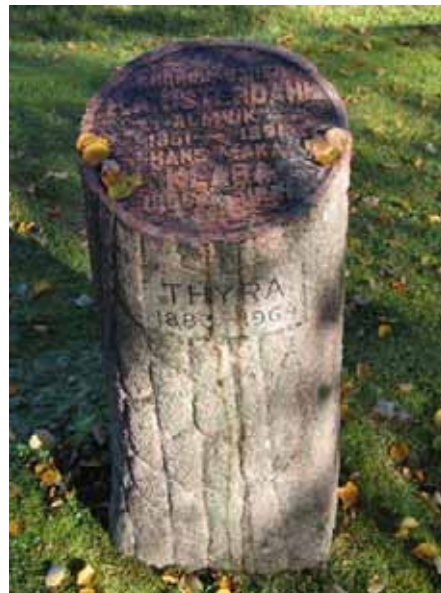
Familjegravvård med det symboliska motivet det avbrutna livsträdet. Från 1921, i kv E.

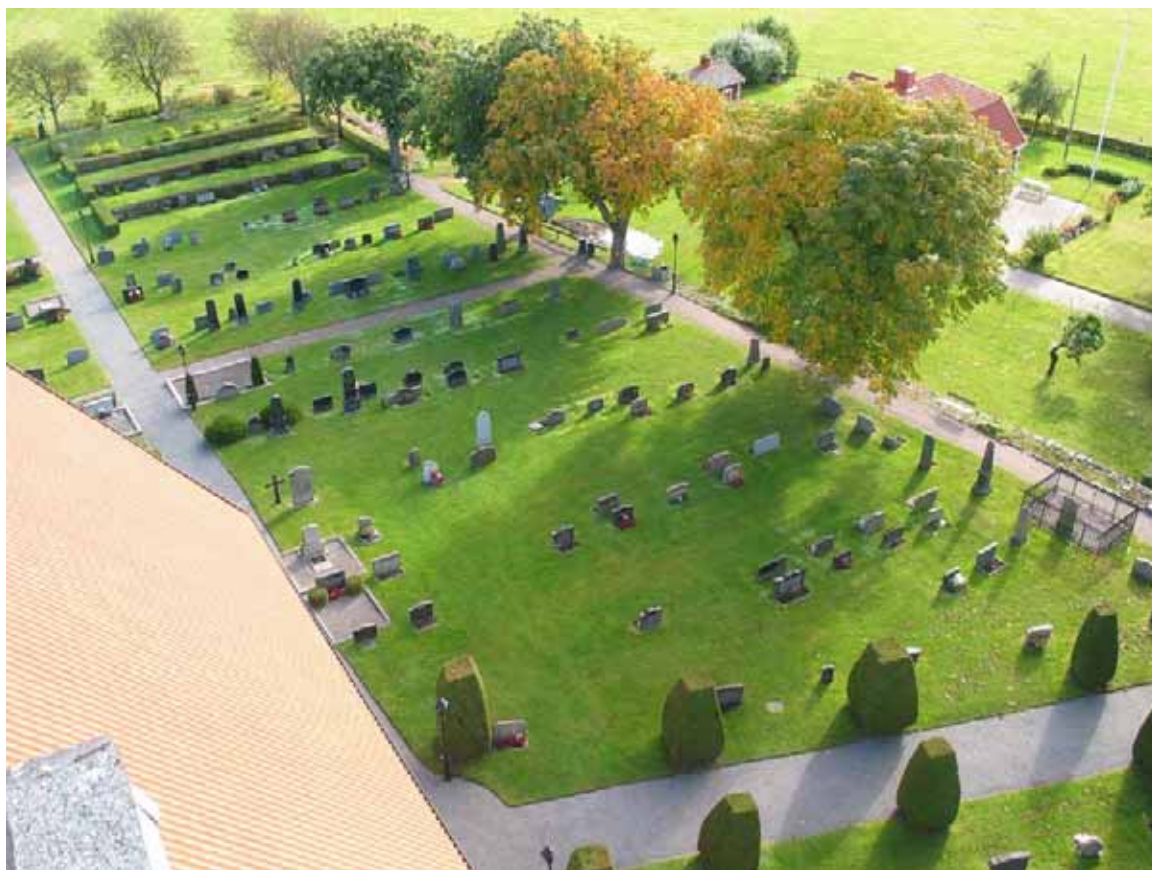
Kvarter F-L sedda från kyrkotornet.

Kvarter F-L har det gemensamt att de alla är äldre områden som genom att de brukats kontinuerligt uppvisar spår från flera olika perioder. Samtliga kvarter har under 1900-talets senare hälft genomgått förenklingar som ett resultat av nya estetiska ideal men kanske främst för att rationalisera skötseln. T.ex. har grusgångar och grusgravar såtts in med gräs, stenramar har tagits bort, liksom rygghäckar. De moderna gravvårdarna är flest till antalet men de kvarvarande äldre vårdarna bidrar i hög grad till kyrkogårdens karaktär genom sin storlek och ofta varierade och konstnärliga utformning.

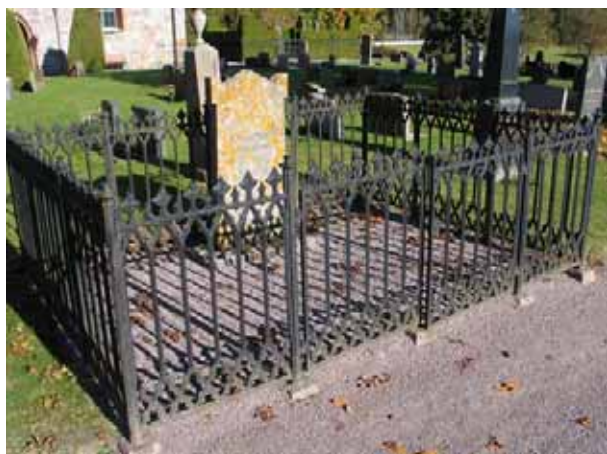
Gjutjärnsstaket i kvarter G.

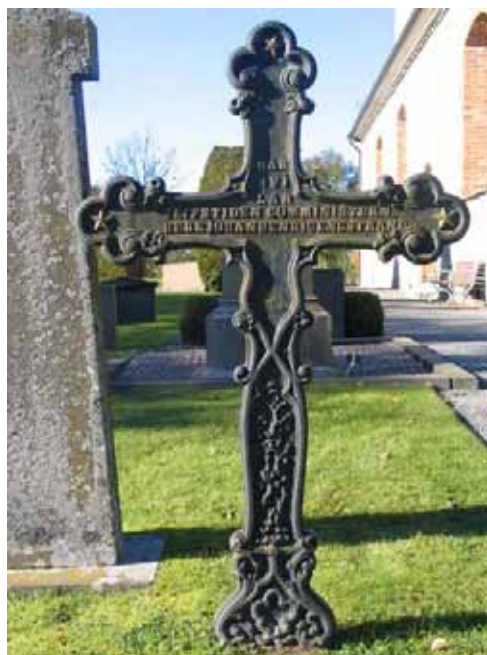
Gjutjärnskors i kvarter G.

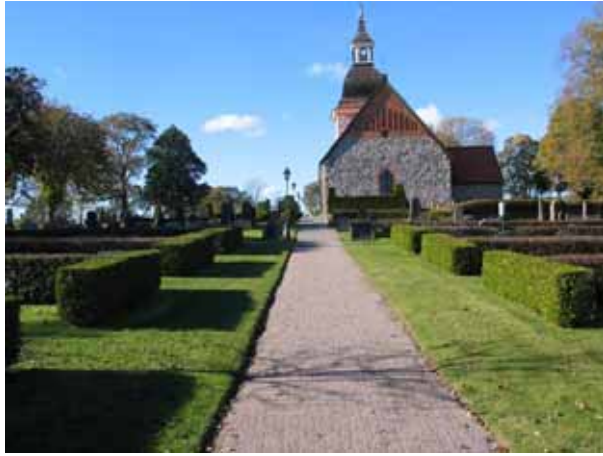
Kvarter M till vänster och N till höger.

Kvarter M och N ligger på utvidgningen som gjordes mot öster 1959. Strukturen och utformningen är tidstypiska med låga enhetliga ryggställda gravvårdar med rygghäck emellan, och med gräs både på gångar och gravplatser. Framför varje gravvård finns plats för en liten plantering. Detta ger sammantaget en enkel och lågmäld karaktär åt hela området.

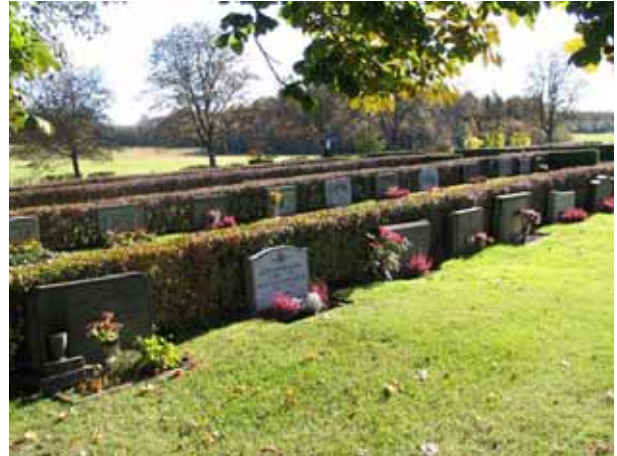
Inne i kv N, från N-V.
